C602	
加工方向	ローレットパターン RGE30° RGE45°
アキシャル	ホイールの選定 2 x AA 1 x BL15° / 1 x BR15°

図1: C602-16R-N部品図 (スイスタイプ自動盤用)

図2: C602-25R-N 部品図 (CNC旋盤用)

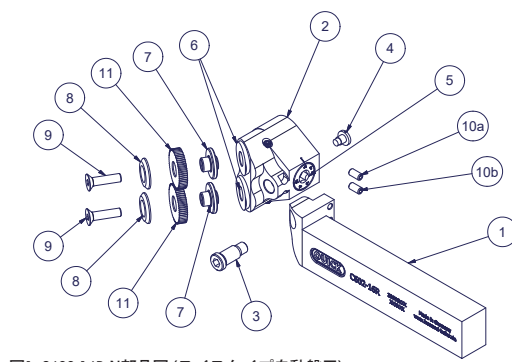
図1、図2 部品図から必要な部品番号を指定して依頼ください。

芯高はシャンクの上端です (図1+2, Pos.1)。
ワークの同心度は最大0.03mm以下でなければなりません。

ホイール (図1, 11番, 図2, 12番) の組み立てと交換はまず皿ボルト (図1+図2, 9番) を完全に緩め、ホイールとワッシャ (図1, +図2, 8番) を外します。その後、ホイールとワッシャをプッシュ (図1+図2, 7番) に取り付け、ホルダー (図1+図2, 6番) にあるねじ (図1+図2, 9番) で再度締め付けます。

ボルト (図1&2, 7番)、プッシュ (図1&2, 5番)、ホイール (図1&2, 8番)、ワッシャ (図1&2, 6番) は、消耗するので適宜交換してください。クーラントは刃先に十分な流量を供給してください。

部品	トルク	Pos. no.
M3 ねじ	3,5 Nm	Fig. 1, Pos. 9
M5 ねじ	7,05 Nm	Fig. 2, Pos. 9
M2,5 ねじ	0,8 Nm	Fig. 1, Pos. 10a+10b
M5 ねじ	6,89 Nm	Fig. 2, Pos. 11a+11b
M3 ねじ	1,49 Nm	Fig. 1, Pos. 4
M6 ねじ	7,6 Nm	Fig. 2, Pos. 10
